## **ESTADO ACTUAL DE BODEGA DEL MUSEO DEL VINO**

**Ref.: Sismo 29 de Septiembre de 2021**

### **Informe Diagnostico:**

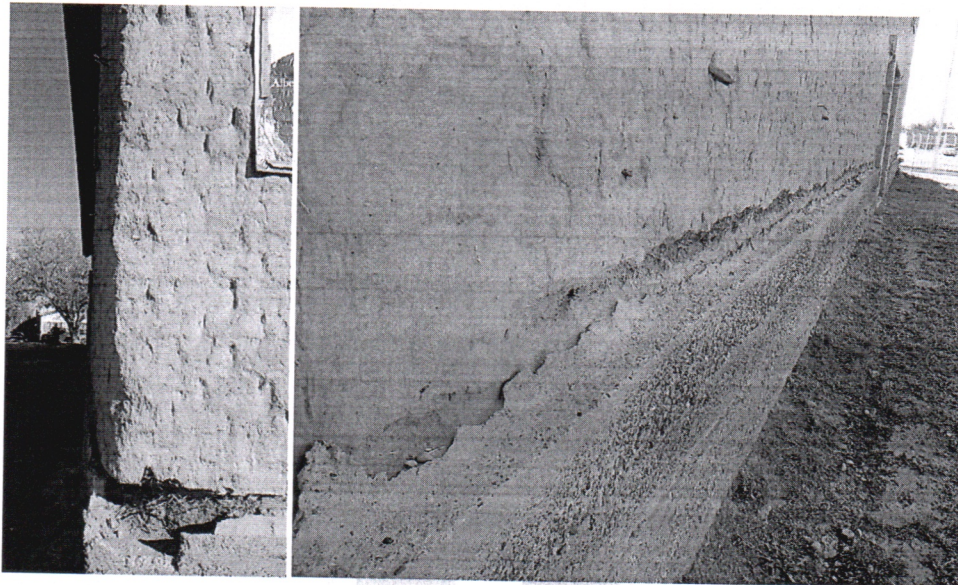
Las mismas se encuentran totalmente deterioradas, al observar los mampuestos de adobe estos presentan degradación y pérdida de sección.

Los muros no presentan revoco de protección exterior, esto ha acelerado la descomposición de los materiales.

La presencia de humedad capilar en todo el perímetro de la bodega es considerable, sobre todo en los primeros 80 cm desde el nivel de piso, observado las constantes degradaciones de los mampuestos.

**Imágenes del deterioro de los adobones de mampostería**

**Dado el estado actual de conservación Estructural de Edificio Bodega Museo del Vino, cuyas evaluaciones oculares presentan un grado elevado de deterioro a nivel general de los elementos que lo componen, es considerable una alta probabilidad de colapso parcial de muros laterales de adobe, recomendando demoler la construcción de forma controlada a fin de evitar riesgo para la zona del predio.**

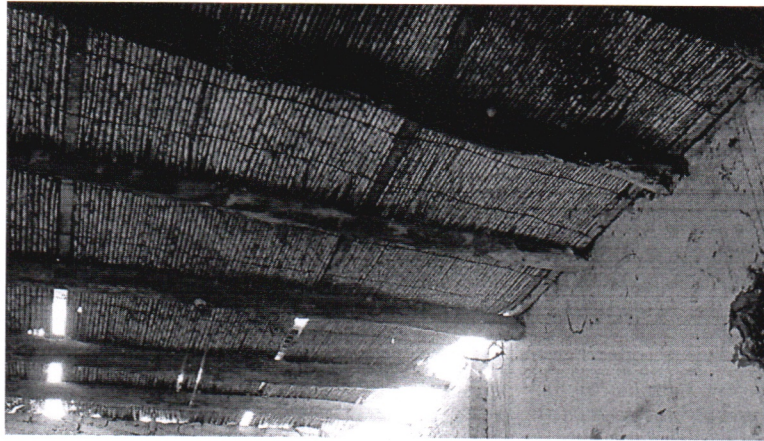
La cubierta de la bodega presenta malas condiciones de conservación, producto de filtraciones y bajo mantenimiento de conservación de las instalaciones, No se verifica buena estanqueidad frente a las lluvias y las chapas se encuentran deterioradas.

**Filtraciones en Cubiertas de techo**

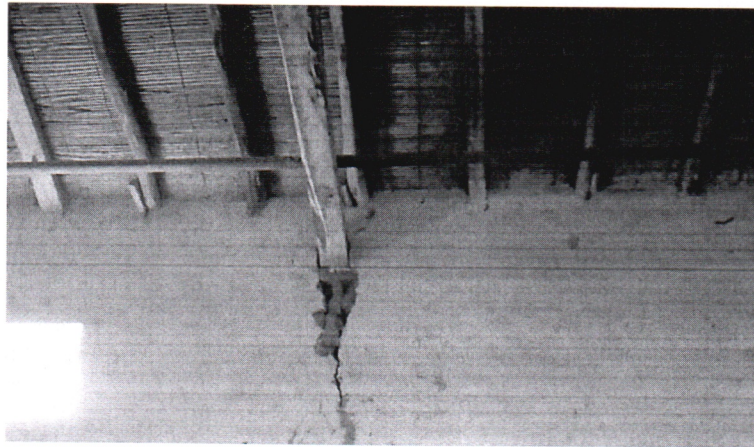
Hay una gran número de fisuras en los encuentros de muros laterales, se observa grandes grietas bajo apoyo de las cabreadas, esto indica riesgo permanente en la estructura principal de cubierta de techo. Estas fisuras reflejan constantes deformaciones que hacen a la pérdida de estabilidad del edificio.

**Apoyos de Cabreadas inestables (notable desprendimientos después del sismo de mampostería de apoyo de cabreadas)**

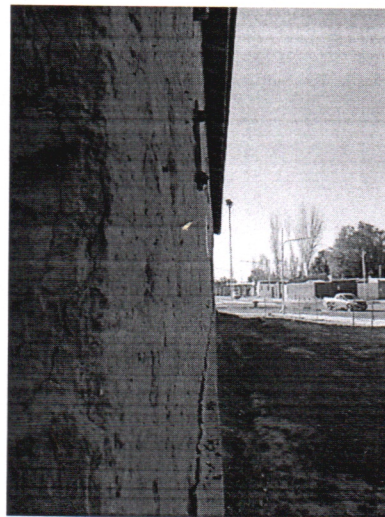
Los muros exteriores presentan pérdida de verticalidad y alineación, es evidente que parte de este problema es producto de constantes acciones dinámicas producidas por el tránsito vehicular de carga pesada y por acción de sismos de magnitudes de consideración que se han dado lugar en estos últimos años.

**Apreciable pérdida de verticalidad de muros de adobe**
