## **ESTADO ACTUAL DE BODEGA DEL MUSEO DEL VINO**

**Ref.: Sismo 29 de Septiembre de 2021**

### **Informe Diagnostico:**

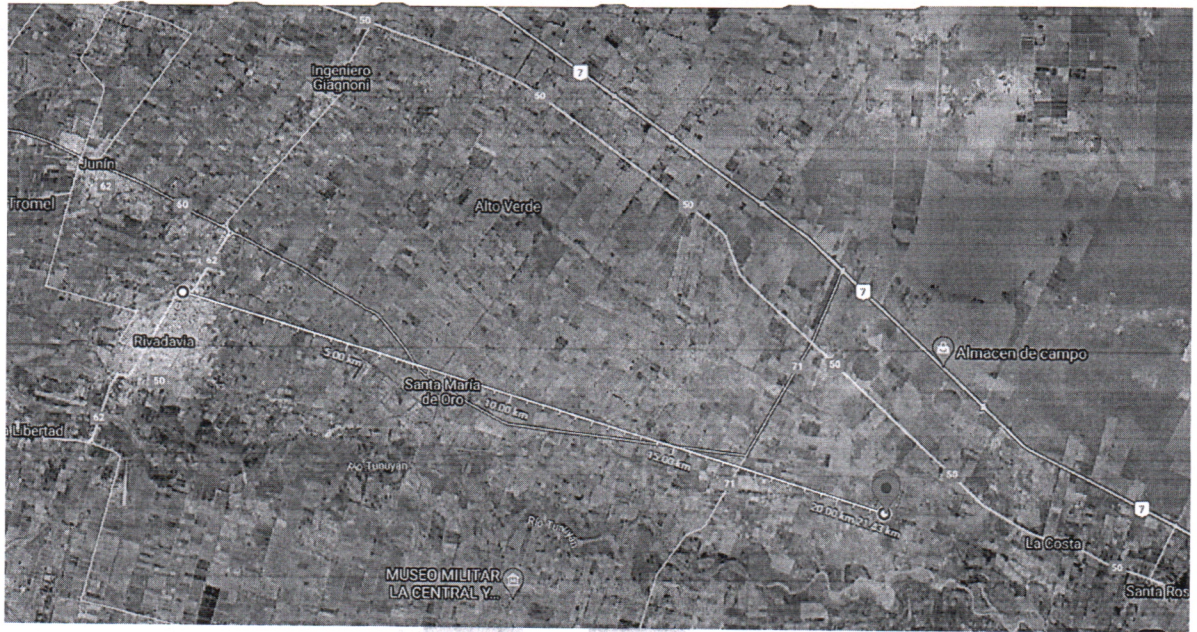
El emplazamiento de la Bodega presento una Distancia al Epicentro 21.43 km.

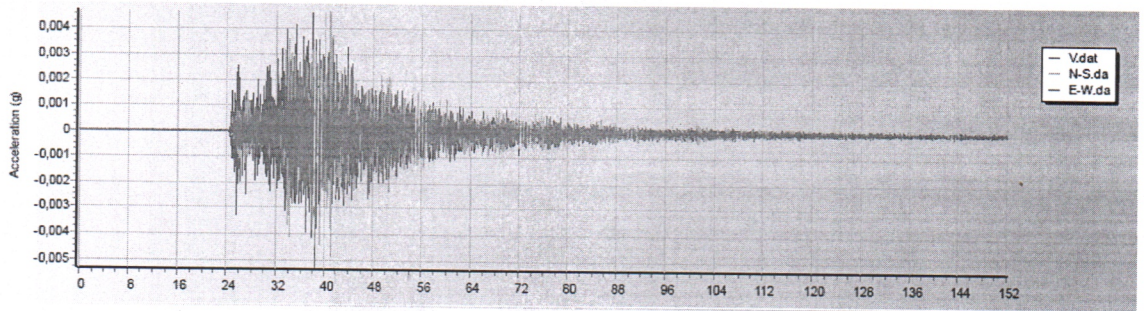
Registro Acelerograma Sismo 29 de septiembre 2021 (Historia del tiempo de las aceleraciones del suelo) – Estación UTN Mendoza
